ADFC Wolfsburg e.V.

Projektliste zur Verbesserung der Fahrradmobilität in Wolfsburg

2022

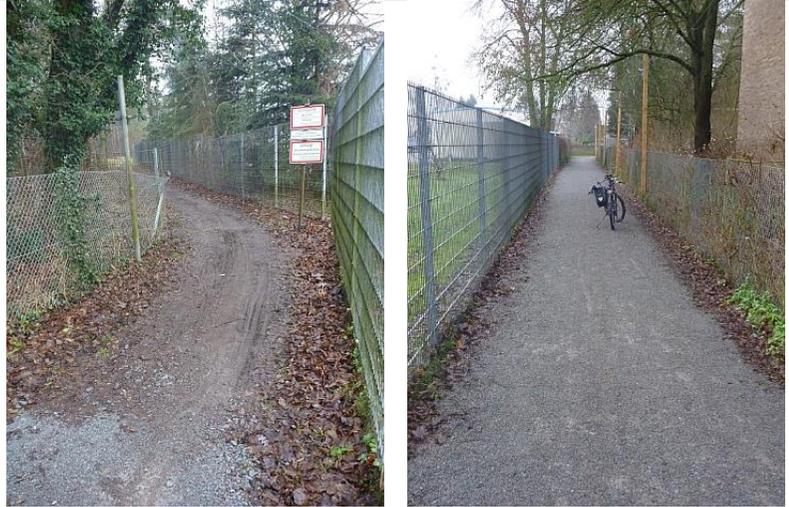
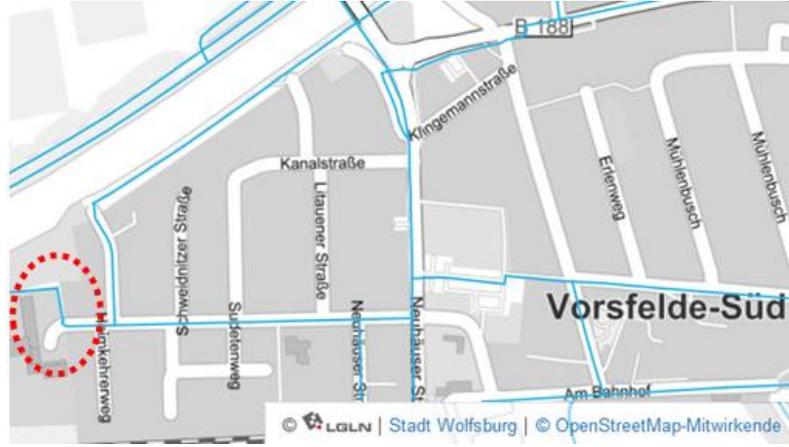
Index	Wer und Status	Situationsbeschreibung	Ortslage
Vor-01	MZ CK 2022.01.22 teils offen / teils erledigt	<p>Zufahrt zur Südseite des Kanals an der Moorkämpeschule:</p> <p>Der Weg wird touristisch gerne benutzt und stellt eine gute Verbindung aus dem Osten in Richtung Wolfsburg / Hauptbahnhof dar. Hier besteht Handlungsbedarf für eine Befestigung des Weges, um die weitere Aufweichung zu verhindern.</p> <p>Foto links: Ein Teil des Weges ist matschig und schwer befahrbar.</p> <p>Anmerkung: Zuständigkeit klären. Betriebsgelände des Wasserstraßen- und Schifffahrtsamtes Mittellandkanal / Elbe-Seitenkanal.</p> <p>Foto rechts: Ein Teil des Weges ist mit wassergebundener Wegedecke instandgesetzt und gut befahrbar.</p>

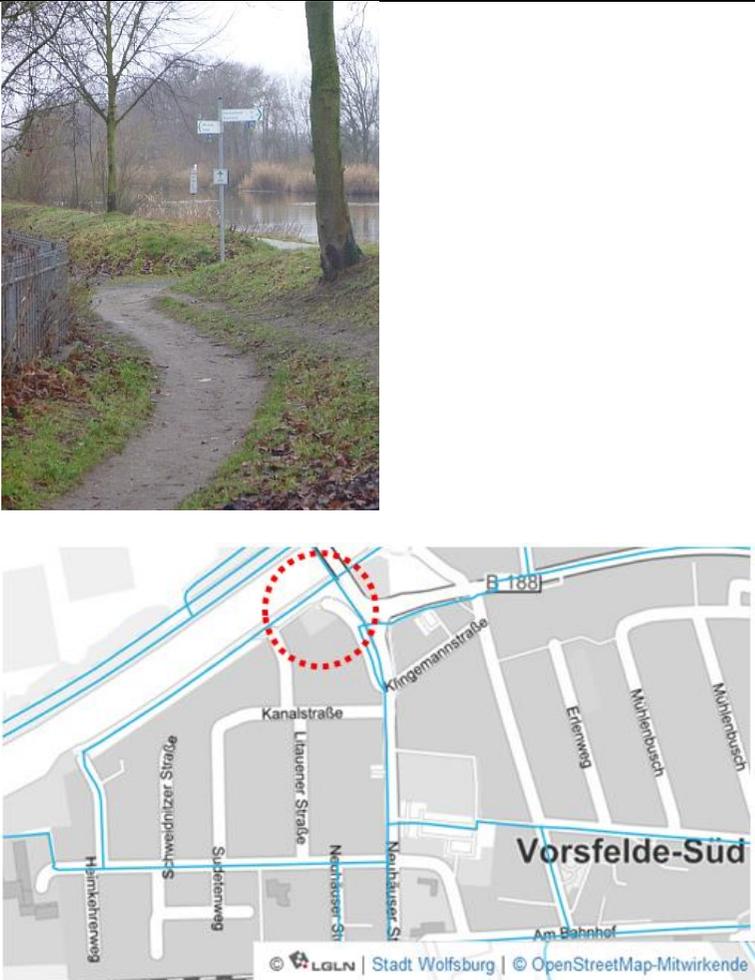
Index	Wer und Status	Situationsbeschreibung	Ortslage
Vor-02	<p>MZ CK 2022.01.22</p> <p>nutzbar, aber nicht wetterstabil befestigt</p>	<p>Mittellandkanalbrücke / Pumphaus: Der Weg stellt neben seiner touristischen Funktion auch für den lokalen Wochenendverkehr einen attraktiven Lückenschluss dar.</p> <p>Bei der Kontrolle Ende Januar 2022 war der Weg nutzbar. Dennoch sollte die Durchwegung zum südlichen Uferweg des Mittellandkanals so gestaltet werden, dass er auch bei Nässe gut befahrbar ist.</p>

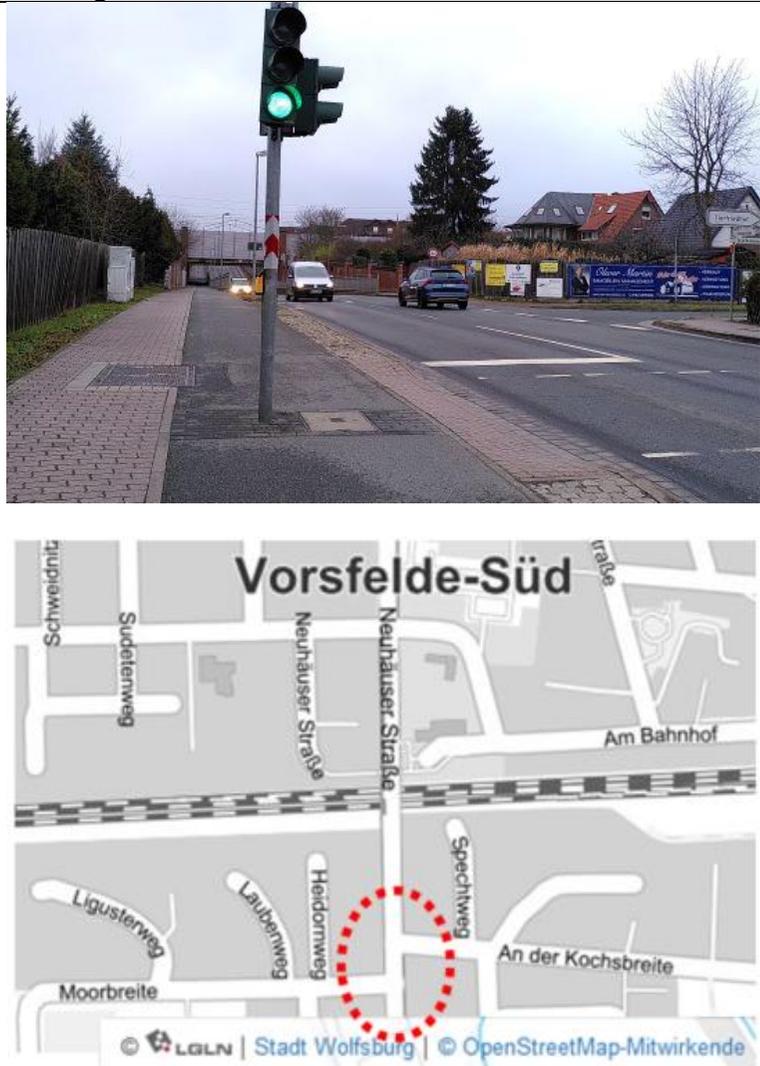
Index	Wer und Status	Situationsbeschreibung	Ortslage
Vor-03	KKW 2022.01.22	<p>Neuhäuser Straße / Einmündung Moorbreite: Der Mast der Lichtsignalanlage für den Fußgängerüberweg steht mittig auf dem Zweirichtungsradweg und stellt deshalb eine Gefährdung für Radfahrende dar.</p>

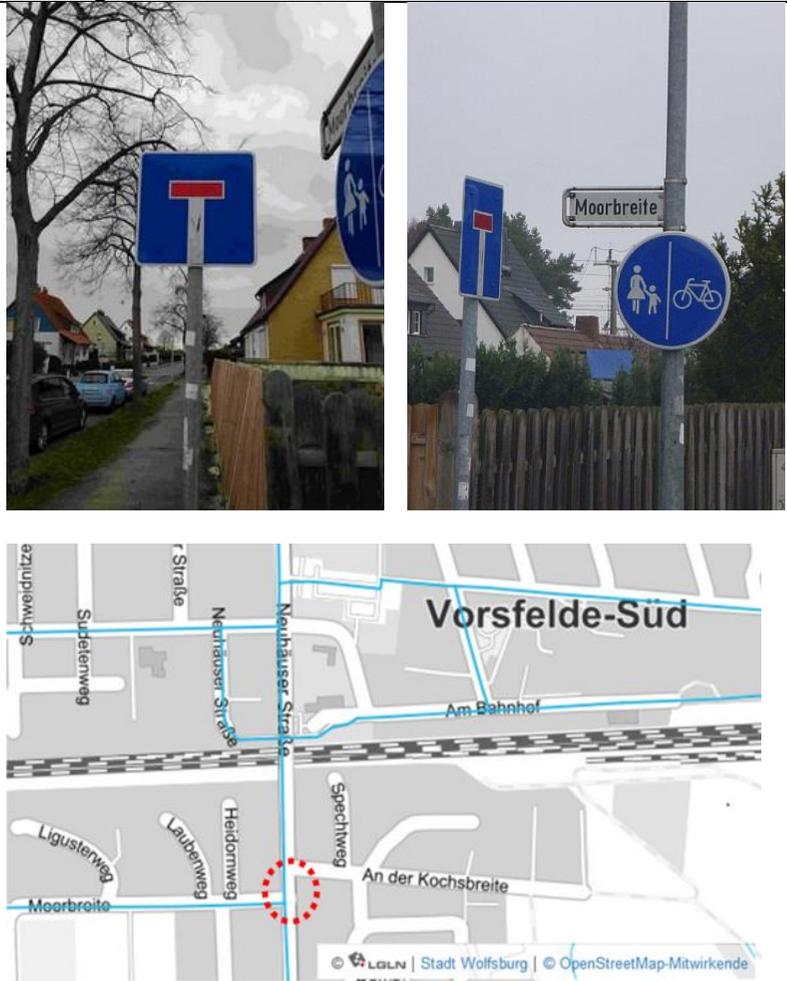
Index	Wer und Status	Situationsbeschreibung	Ortslage
Vor-04	MZ CK 2022.01.22	<p>Moorbreite: An der Kreuzung Moorbreite / Neuhäuser Straße sollte statt des Zeichens „Sackgasse“ das Zeichen „Für Radverkehr und Fußgänger durchlässige Sackgasse“ (Z 357-50) eingesetzt werden.</p>

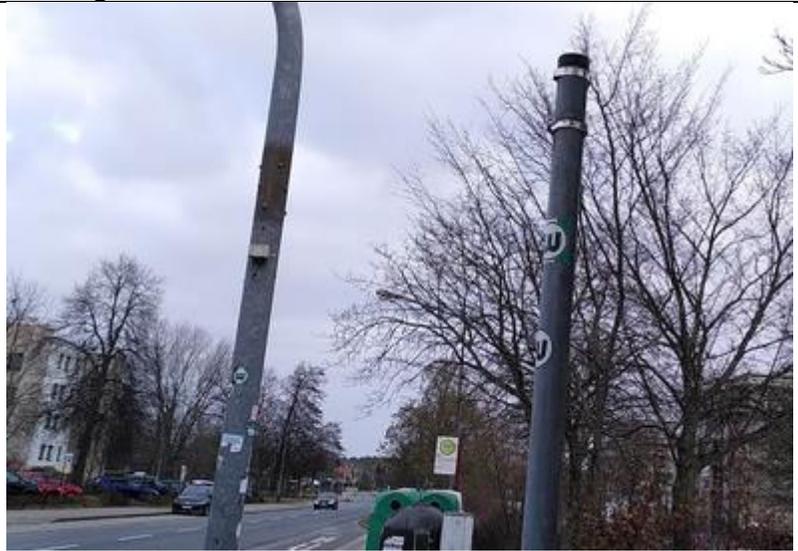
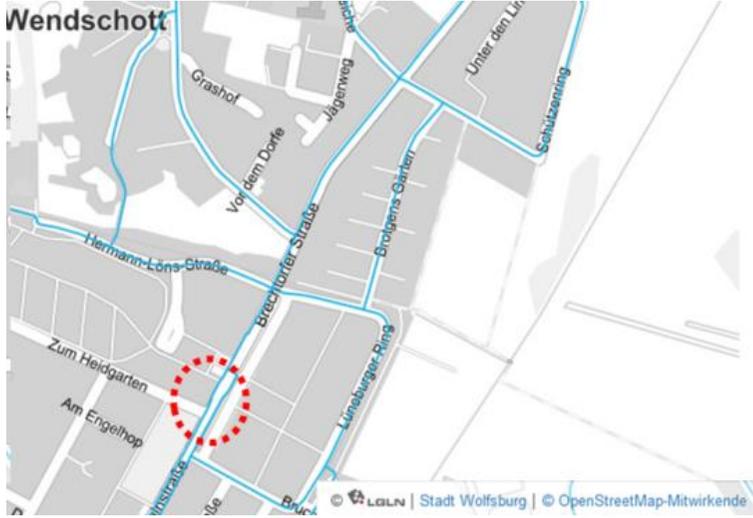
Index	Wer und Status	Situationsbeschreibung	Ortslage
Vor-05	FW 2022.01.30	<p>Nördliche Meinstraße / Radweg in nördlicher Richtung:</p> <p>Der verpflichtende Radweg wird weder an der LSA noch an der Bushaltestelle „Zum Heidgarten“ aufgehoben. Demzufolge landen Radfahrende mit dem Ende der Bushaltestelle in der anschließenden Grünfläche des Straßenbegleitgrüns, was zu gefährlichen Situationen führen kann. Eine Beschilderung „Radweg-Ende“ (Z 237 + 1012-31) an der LSA ist geboten, um gefahrlos auf die Fahrbahn wechseln zu können. Die Schellenreste am freistehenden Mast lassen darauf schließen, dass es hier um eine Wiederherstellungsmaßnahme geht.</p>

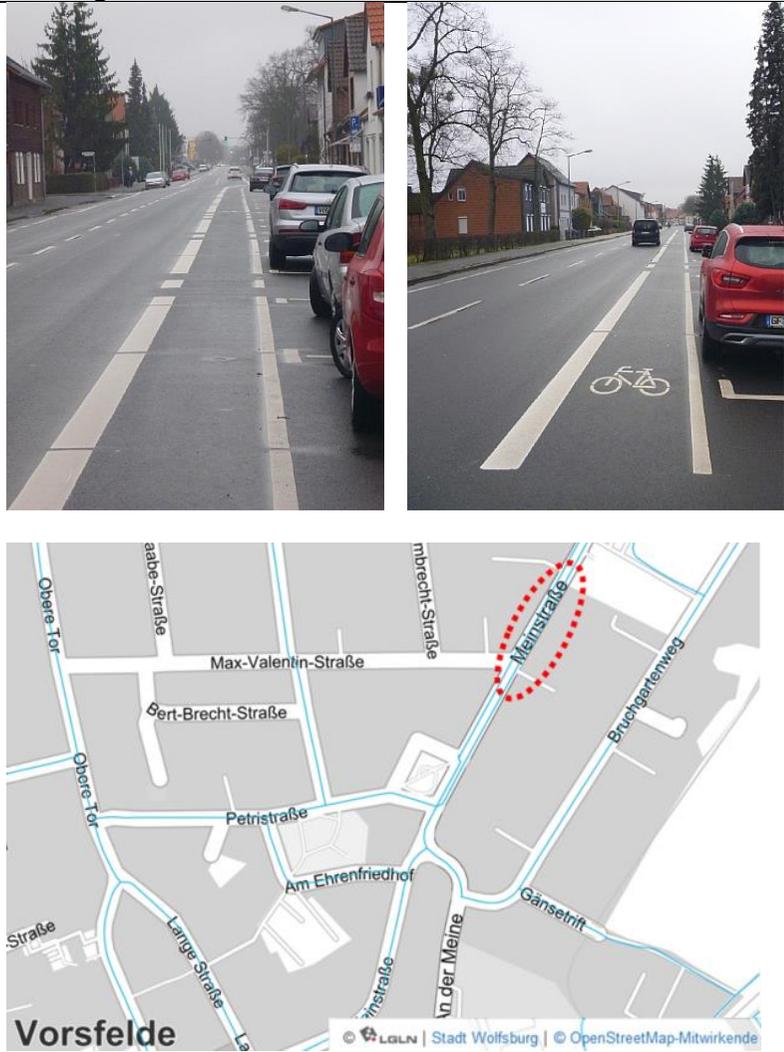
Index	Wer und Status	Situationsbeschreibung	Ortslage
Vor-06	CK 2022.01.22	<p>Meinstraße: Stadteinwärts und stadtauswärts sind Parkstreifen in Längsaufstellung eingerichtet, unmittelbar angrenzend an den Radfahrstreifen. Somit gibt es keinen Sicherheitsraum zwischen Parkstreifen und Radfahrstreifen. Radfahrende müssten ganz links auf dem Radfahrstreifen fahren, um den Mindestabstand zum parkenden PKW einzuhalten und sich nicht durch das sog. „Dooring“ zu gefährden. Dort sind sie jedoch durch vorbeifahrende Fahrzeuge gefährdet.</p> <p>Foto links: Ortsauswärts Foto rechts: Ortseinwärts</p>

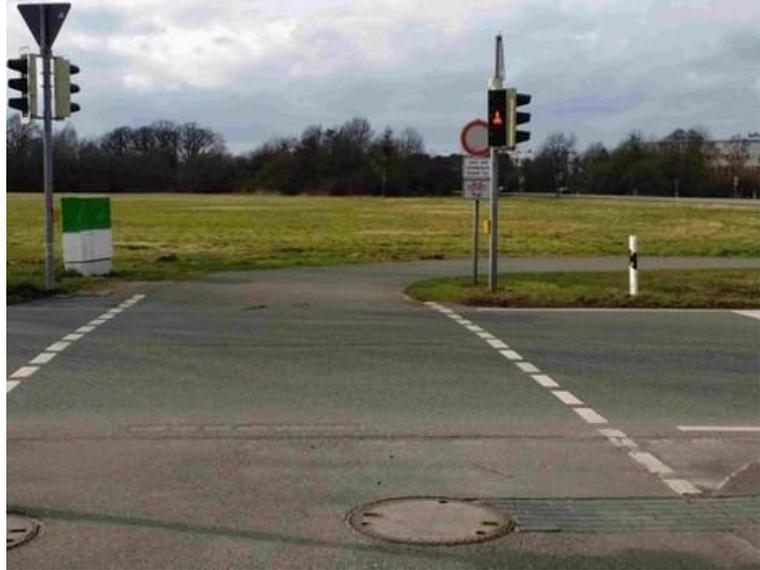
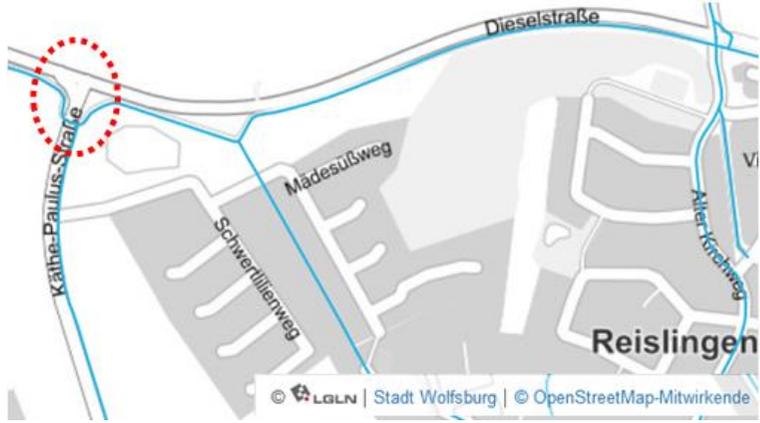
Index	Wer und Status	Situationsbeschreibung	Ortslage
Rei-01	MZ CK 2022.01.22	<p>Käthe Paulus Straße / Dieselstraße: Die Querung an dieser Stelle ist für Radfahrende gut und problemlos einsehbar. An Wochenenden sowie außerhalb der 4 Stunden Stoßverkehrszeit unter der Woche gibt es an dieser Stelle wenig Verkehrsaufkommen, sodass sich für Radfahrende unnötige Wartezeiten ergeben.</p> <p>Die vorhandene Lichtsignalanlage sollte umgewandelt werden in eine intelligente Bedarfsampel (Innovation für Wolfsburg) mit optischem Näherungssensor für anfahrende Fahrräder (löst schon bei Annäherung Grün für Radfahrende aus). => s. Modellversuch Stadt Köln</p>

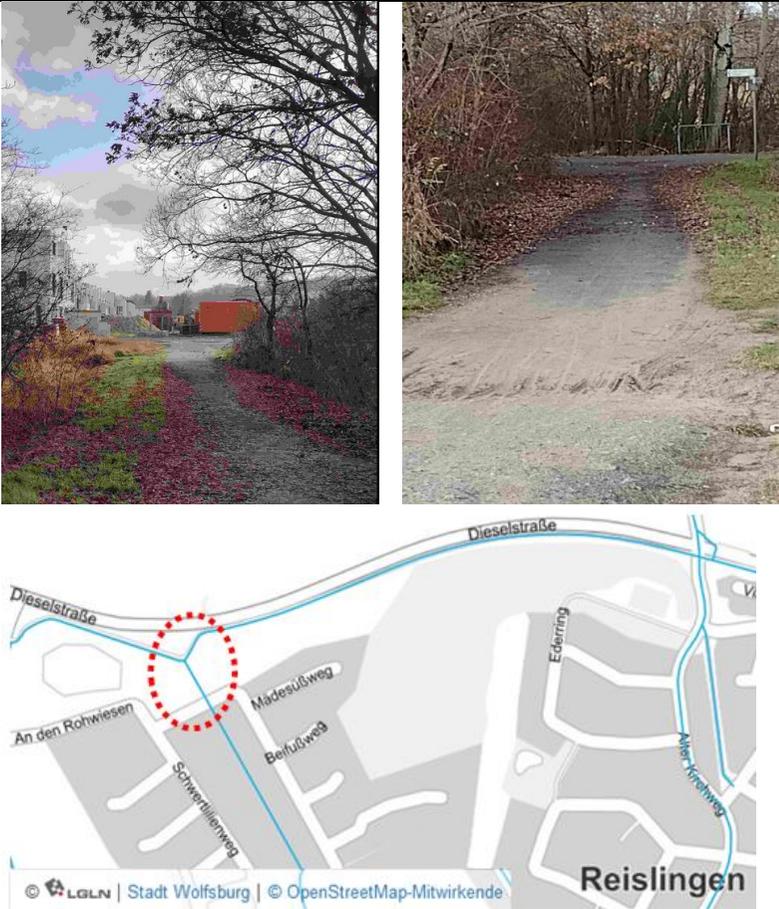
Index	Wer und Status	Situationsbeschreibung	Ortslage
Rei-02	MZ CK 2022.01.22	<p>Zufahrt Wiesengarten: Bevor das Gelände Baugebiet wurde, verlief an dieser Stelle ein befestigter Wirtschaftsweg. Der als offizieller Radweg ausgewiesene Weg ist nicht mehr befestigt. Die Wegoberfläche ist weich und teils voller Sandmatsch (Sturzgefahr). Eine dauerhaft ebene, wetterfeste und ganzjährig befahrbare Oberfläche ist erforderlich.</p> <p>Es handelt sich bei dem Weg um ein Teilstück der ausgewiesenen Radroute Velpker Schweiz.</p>

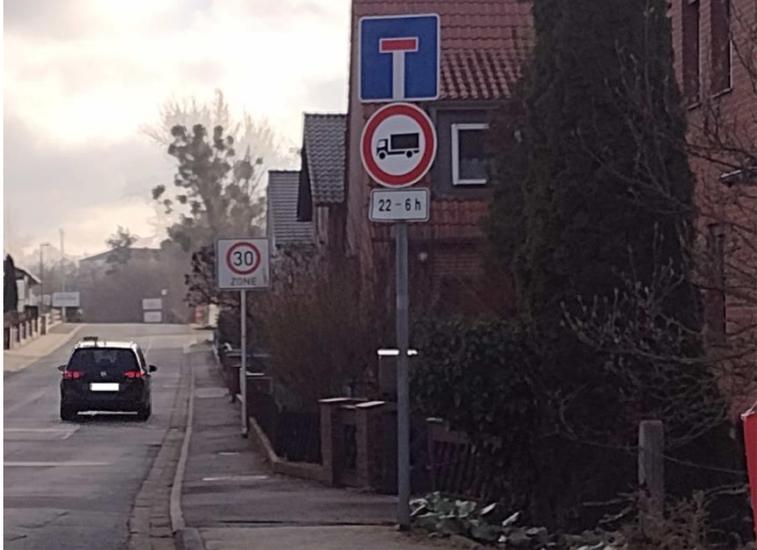
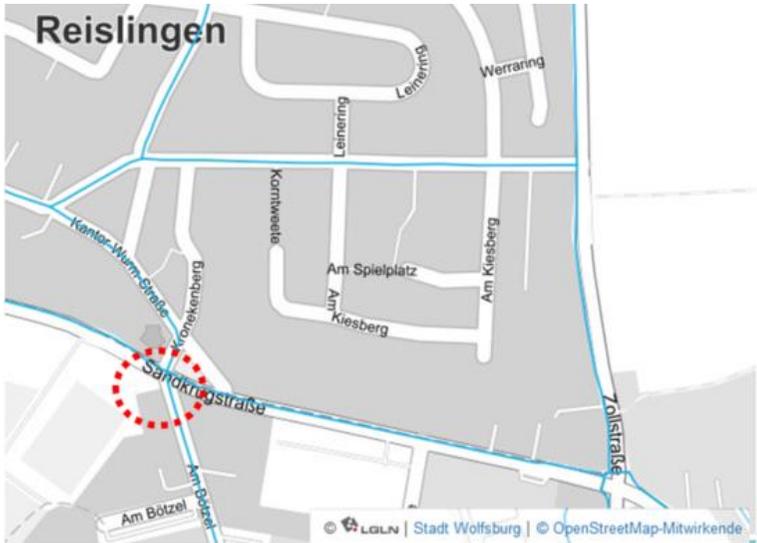
Index	Wer und Status	Situationsbeschreibung	Ortslage
Rei-03	MZ CK 2022.01.22	<p>Zeichen Sackgasse „Am Bötzel“: Die Straße „Am Bötzel“ ist an der Einmündung Sandkrugstraße als „Sackgasse“ ausgeschildert. Für Radfahrende befindet sich hier die ausgeschilderte Radstrecke Richtung Reislingen-Südwest sowie die Durchfahrt in Richtung Einkaufszentrum Reislingen. Sie ist auf einem gut befestigten Weg problemlos möglich. Eine entsprechende Änderung der Ausschilderung in „Für Radverkehr und Fußgänger durchlässige Sackgasse“ (Z 357-50) ist notwendig.</p>

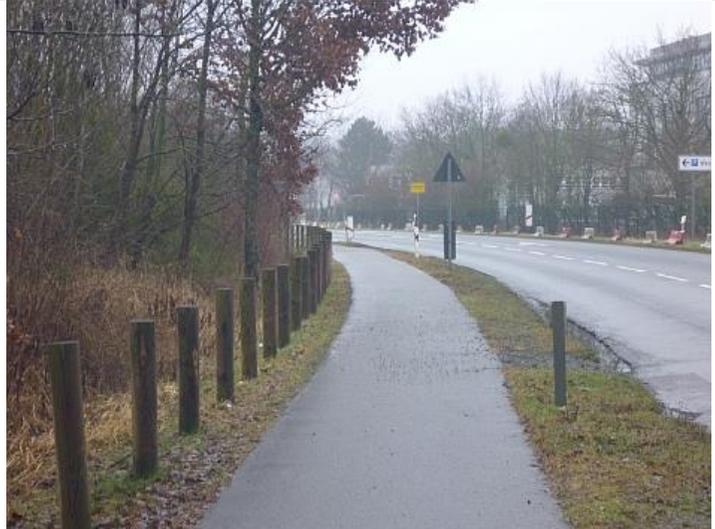
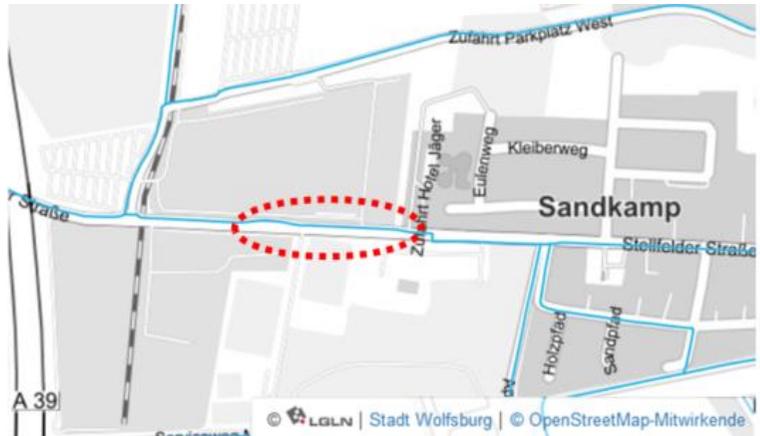
Index	wer	Situationsbeschreibung	Ortslage
San-01	MZ CK 2022.01.22	<p>Ortseinfahrt Westen: Beim Schichtwechsel in den ansässigen Firmen wird der Weg häufig zugeparkt (Abholverkehr). Durch Versetzen der Holzpoller auf die Fläche zwischen der Fahrbahn und dem gemeinsamen Geh- und Radweg wird dies sicher verhindert.</p>

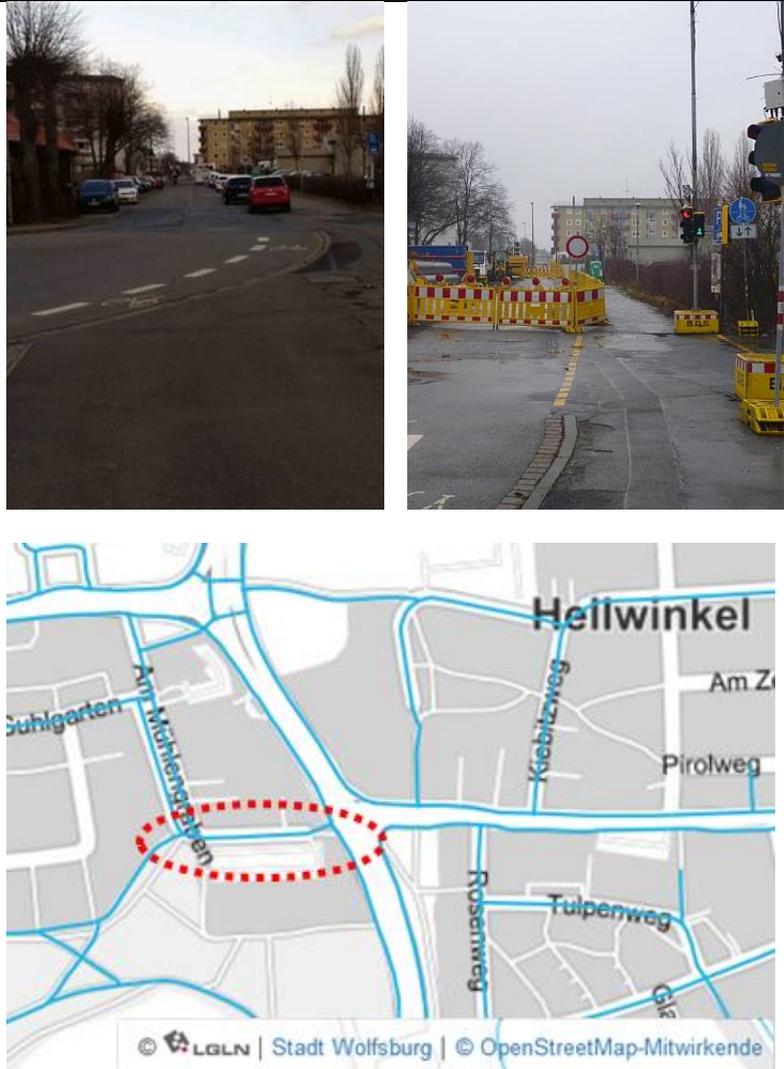
Index	Wer und Status	Situationsbeschreibung	Ortslage
Stm-01	MZ CK 2022.01.22	<p>Schillerteichcenter: Umwidmung der Anbindung des Schillerteichcenter (Am Mühlengraben) in eine Fahrradstraße. Dadurch ergibt sich zukünftig eine bessere Anbindung an die Ost-West-Radachse.</p> <p>Aktuell befindet sich im dortigen Bereich eine Baustelle (Foto rechts). Im Rahmen der Fertigstellung können die notwendigen Arbeiten durchgeführt werden.</p>

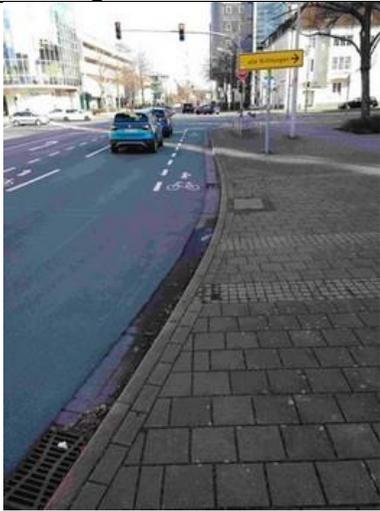
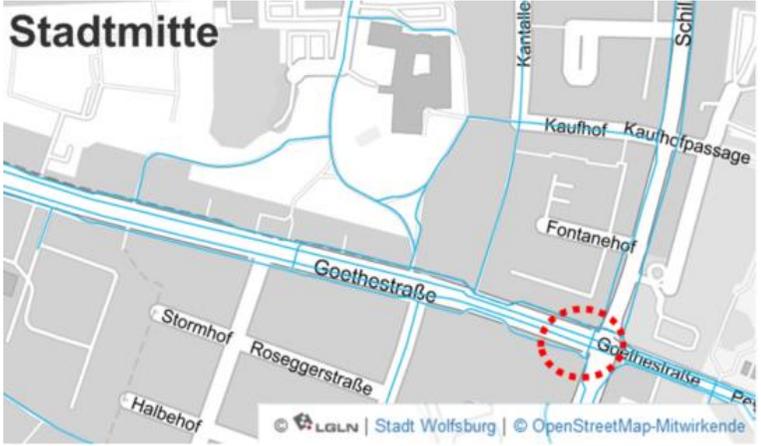
Index	Wer und Status	Situationsbeschreibung	Ortslage
Stm-02	MZ CK 2022.01.22	<p>Ost-West-Radachse: An der baulichen Engstelle der Piazza Italia stadteinwärts haben Radfahrende die Wahl zwischen Radfahren auf der Straße oder Wechseln auf den Gehweg (Radfahrer frei) sowie anschließend hinter der Engstelle Zurückwechseln auf die Fahrbahn.</p> <p>Es fehlt die Absenkung der Bordsteinkante hinter der Engstelle, um sicher auf die Straße zurückkehren zu können. (im Foto das Bordsteinstück direkt hinter dem Gully).</p>

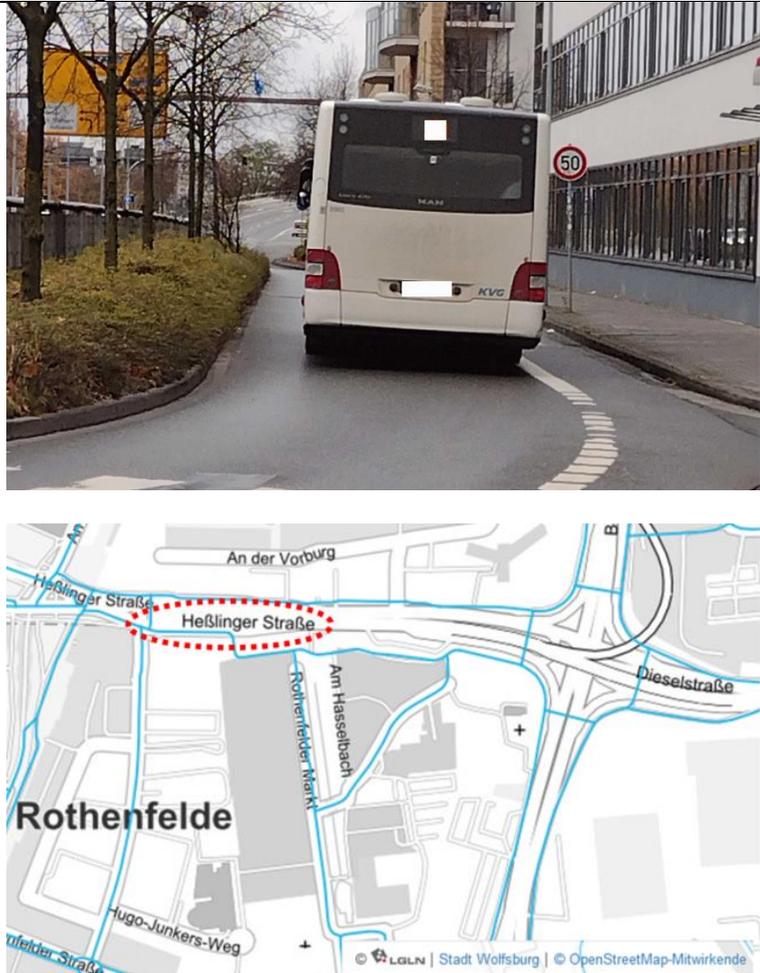
Index	Wer und Status	Situationsbeschreibung	Ortslage
Stm-03	MZ CK 2021.12.15	<p>Heßlinger Straße kurz hinter Einmündung Alessandro-Volta-Straße (stadtauswärts): An dieser Stelle sollte das Zeichen „Überholverbot einspuriger Fahrzeuge“ (Z 277.1, umgangssprachlich Überholverbot von Fahrrädern) aufgestellt werden.</p> <p>Auf dem Foto wird die Enge anhand eines Kraftomnibusses verdeutlicht. Wenn sich auf dem benutzungspflichtigen Radfahrstreifen ein Radfahrender befindet, ist der für das Überholen erforderliche Abstand auch für normale PKW nicht einzuhalten.</p>

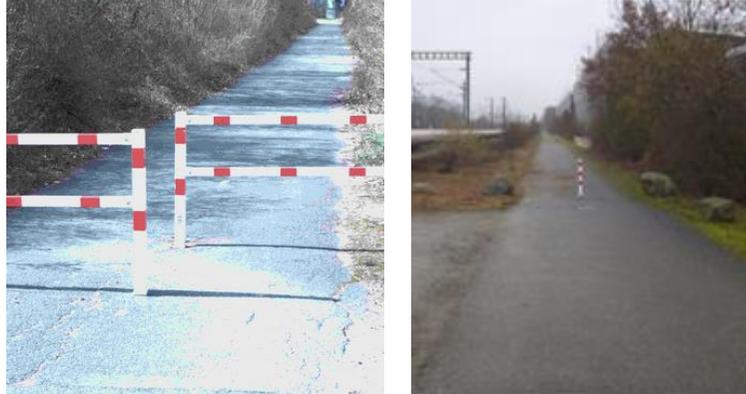
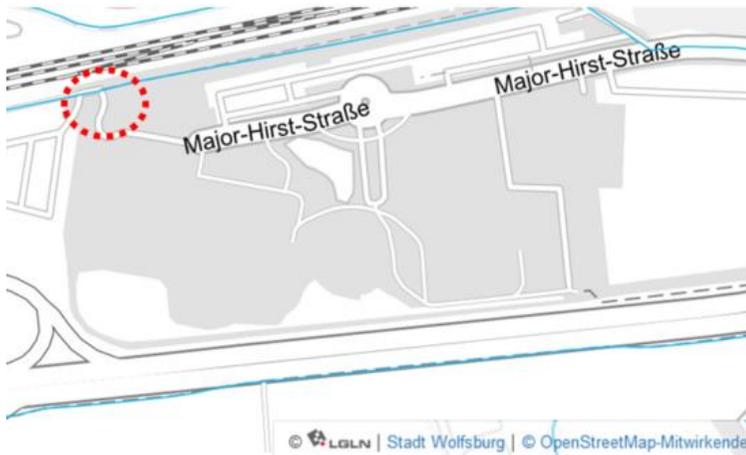
Index	Wer und Status	Situationsbeschreibung	Ortslage
Fal-01	MZ CK 2022.01.22	<p>Umlaufsperrung hinter der Autovision / Strecke Richtung Wendehammer Westerlinge: Die Umlaufsperrung (Foto links Blickrichtung Westen) wurde vermutlich u.a. gesetzt, um die zwischenzeitlich dort regelwidrig abgestellten PKW am Parken zu hindern. Die Umlaufsperrung behindert jetzt Radfahrende und ist aufgrund ihrer Bauweise von Fahrrädern mit Anhänger und Lastenrädern nur sehr schlecht passierbar. Die Umlaufsperrung könnte durch einen Pfosten ersetzt werden. (Foto rechts, Blick Richtung Osten). Alternativ könnte das rechte (nördliche) Gitter demontiert werden.</p> <p>Der angrenzende Parkplatz der Autovision ist nur für berechnigte Dauerparker freigegeben, die über Ortskenntnis verfügen. Die Sicherheit für die Radfahrenden kann an dieser Stelle durch Bodenschwellen in den Zuwegungen für den KFZ-Verkehr erhöht werden.</p>

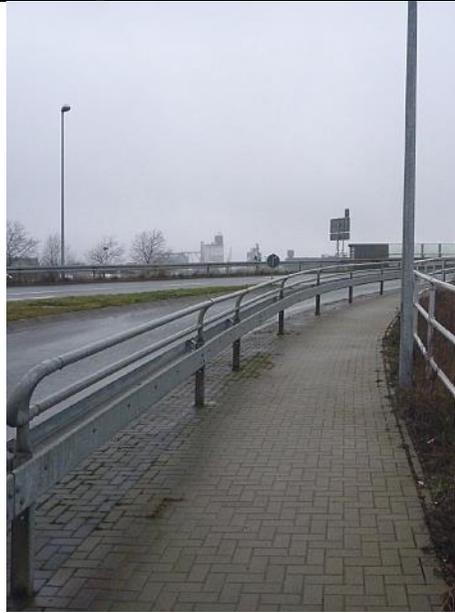
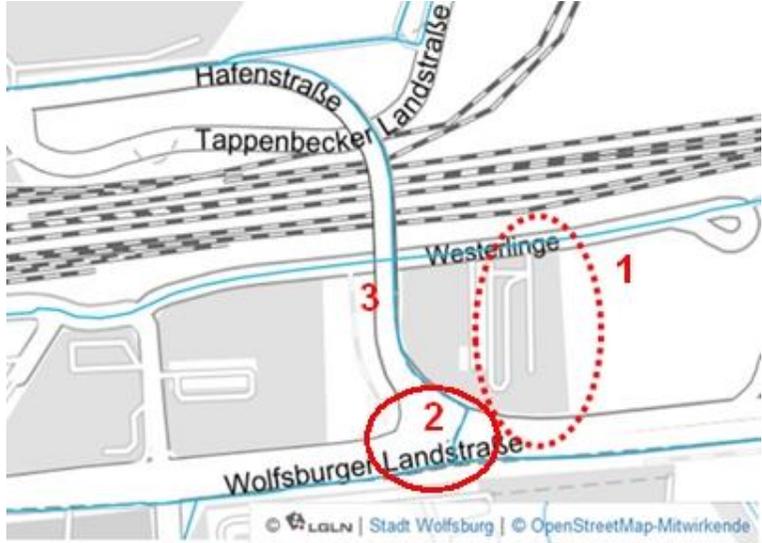
Index	Wer und Status	Situationsbeschreibung	Ortslage
Fal-02	MZ CK 2022.01.22	<p>Anbindung von Fallersleben (Bahnhof Nordseite) über Hafenstraße nach Wolfsburg:</p> <p>Problem A: Fährt man am östlichen Ortsende Fallersleben über die Brücke Hafenstraße ist einerseits der zur Wolfsburger Landstraße parallele Radweg an der Kreuzung nur nach 2 separaten LSA-Phasen zu erreichen (deutlicher Zeitverlust, s. Grafikmarkierung 2). Eine direkte einphasige LSA-Schaltung würde Radfahrende nicht benachteiligen.</p> <p>Versucht man andererseits den Radweg über Westerlinge und Autovision (s. Fal-01) zu erreichen, kommt ein umständlicher Umweg mit weiteren LSA-Phasen dazu.</p> <p>Eine kreuzungsfreie, direkte Anbindung des Weges Richtung Westerlinge wäre wünschenswert (s. Grafikmarkierung 1).</p> <p>Problem 2: Die Beschilderung ist uneinheitlich. An der Kreuzung Hafenstraße / Wolfsburger Landstraße ist der Weg im Seitenraum Hafenstraße beschildert mit „Gemeinsamer Geh- und Radweg“ (Z 240), in Gegenrichtung steht das Zeichen „Radfahrer frei“ (Z 239 + 1022-10) und gleichzeitig wird an der Kreuzung Tappenbecker Straße hoch in die Hafenstraße durch Zeichen „Verbot Radverkehr“ (Z 254) eine Benutzung erzwungen.</p> <p>Da die Brücke nur von wenigen Fußgängern, aber vielen Radfahrenden genutzt wird, ist das Zeichen „Radfahrer frei“ (Z 239 + 1022-10) eine deutliche Einschränkung des Radverkehrs (s. Grafikmarkierung 3).</p> <p>Aufgrund der geringen Wegbreite kann eine Benutzungspflicht nicht rechtssicher angeordnet werden.</p>

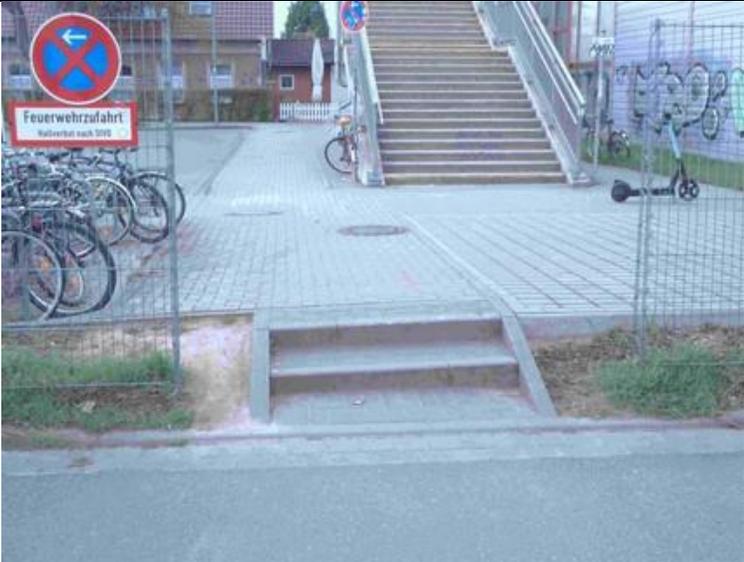
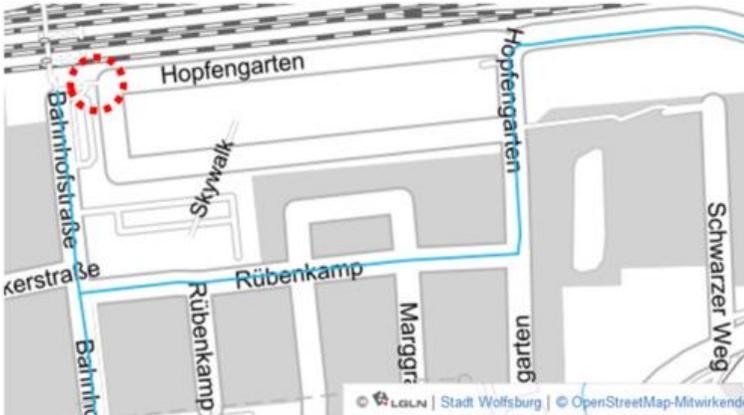
Index	Wer und Status	Situationsbeschreibung	Ortslage
Fal-03	MZ CK 2022.01.22	<p>DB-Haltepunkt (Südseite): Um über den Hopfengarten und die Ladestraße die Radstrecke Westerlinge – Autovision – Wolfsburg erreichen zu können, sollte die 2-stufige Treppe mit einer Umfahrungsschräge für Kinderwagen, Rollstühle und Radfahrende versehen werden.</p>

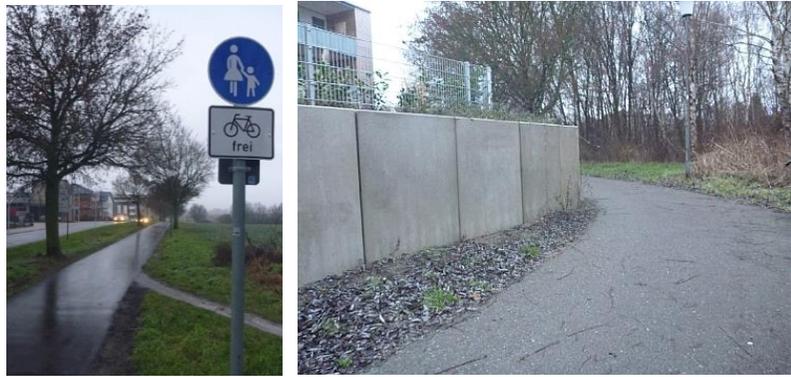
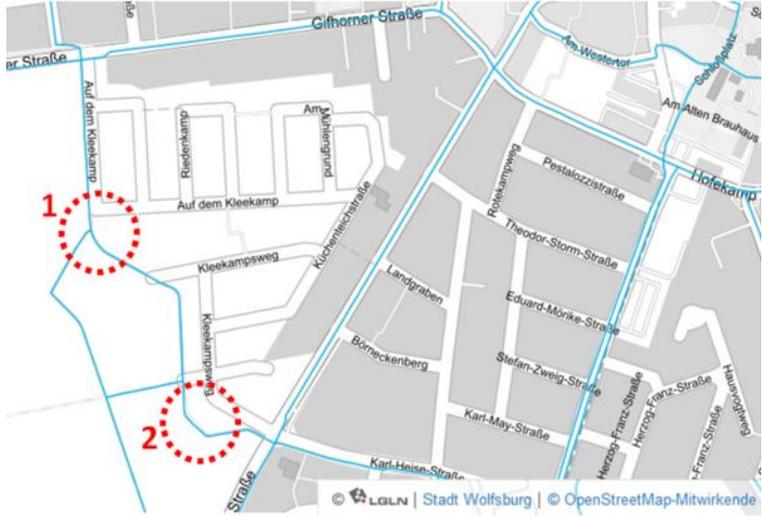
Index	Wer und Status	Situationsbeschreibung	Ortslage
Fal-04	CK 2022.01.22	<p>Kleekamp: Im Rahmen der Bebauung haben zwei Bauträger sehr nah am früheren gemeinsamen Rad-Fußweg gebaut, der auf diese Weise sehr unübersichtlich wurde. Ein Teil des Weges (1. Linkskurve aus Richtung Gifhorner Straße, Grafikmarkierung 1) wurde verlegt (=> größerer Radius, bessere Übersicht), der andere Teil (s. Foto rechts, kurz vor der Ehmer Straße, Grafikmarkierung 2) ist durch die Betonwand und vor allem die darauf wachsende Bepflanzung weiterhin nicht einsehbar und gefährlich.</p> <p>Als „Problemlösung“ wurde kurzerhand das frühere Verkehrszeichen „Gemeinsamer Geh- und Radweg“ (Z 240) ausgetauscht gegen „Radfahrer frei“ (Z 239 + 1022-10).</p> <p>Es handelt sich bei dem Weg um den offiziellen Radweg für West-Fallersleber und Sülfelder Schüler/innen zum Schulzentrum Fallersleben. Außerdem wird der Radweg als Anfahsstrecke zum Freibad Fallersleben und zum Sportzentrum am Windmühlenberg rege genutzt. Die Deklaration als Fußweg entspricht in keiner Weise den Anforderungen vor Ort.</p>

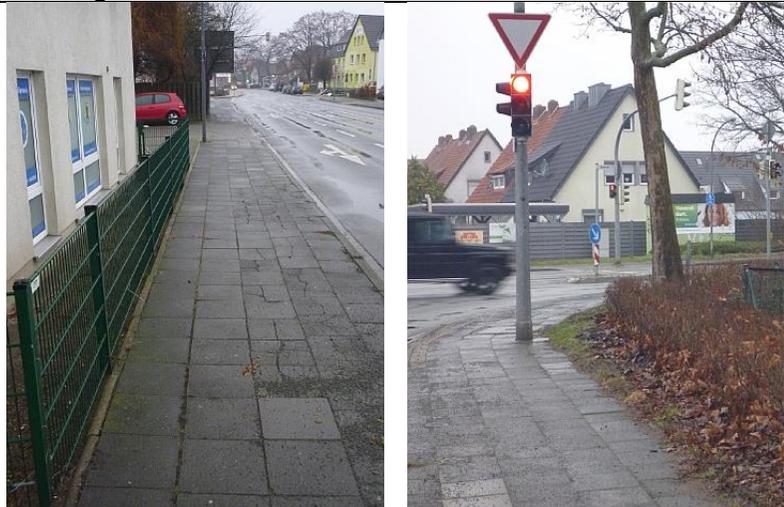
Index	Wer und Status	Situationsbeschreibung	Ortslage
Fal- 05	CK 2022.01.22	<p>Kreuzung Viehtrift / Westerbreite / Am neuen Tor (Markierung 1): Die Radverkehrsführung und Beschilderung an der Kreuzung sowie der Strecken kurz davor ist sehr unübersichtlich, uneinheitlich und untermaßig (Wege, Querungen, s.Fotos). Hier ist eine Prüfung und Überarbeitung erforderlich.</p> <p>Kreuzung Viehtrift / Hafensaße (Markierung 2) An dieser Kreuzung brauchen Radfahrende 2 separate LSA-Phasen, um vom linksseitig geführten Weg auf der Viehtrift auf den rechtsseitig geführten Radweg am Weyhäuser Weg zu gelangen.</p>

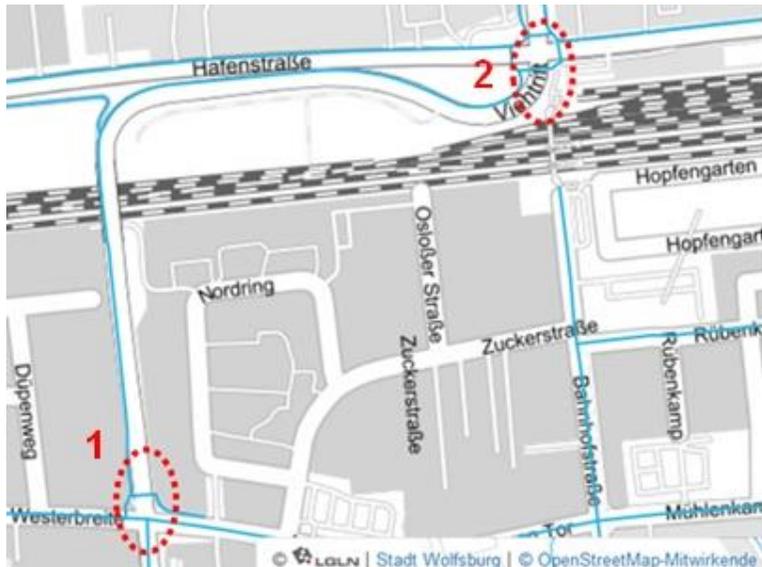
Fal-05b		<p>Radweg zwischen den Kreuzungen Der verbindende einseitig geführte gemeinsame Zweirichtungs-Geh- und Radweg ist an vielen Stellen untermaßig und viele Einbauten führen zu verschärfenden Engstellen. Es gibt häufig gefährliche Situationen mit Fußgängern und Radfahrenden.</p>

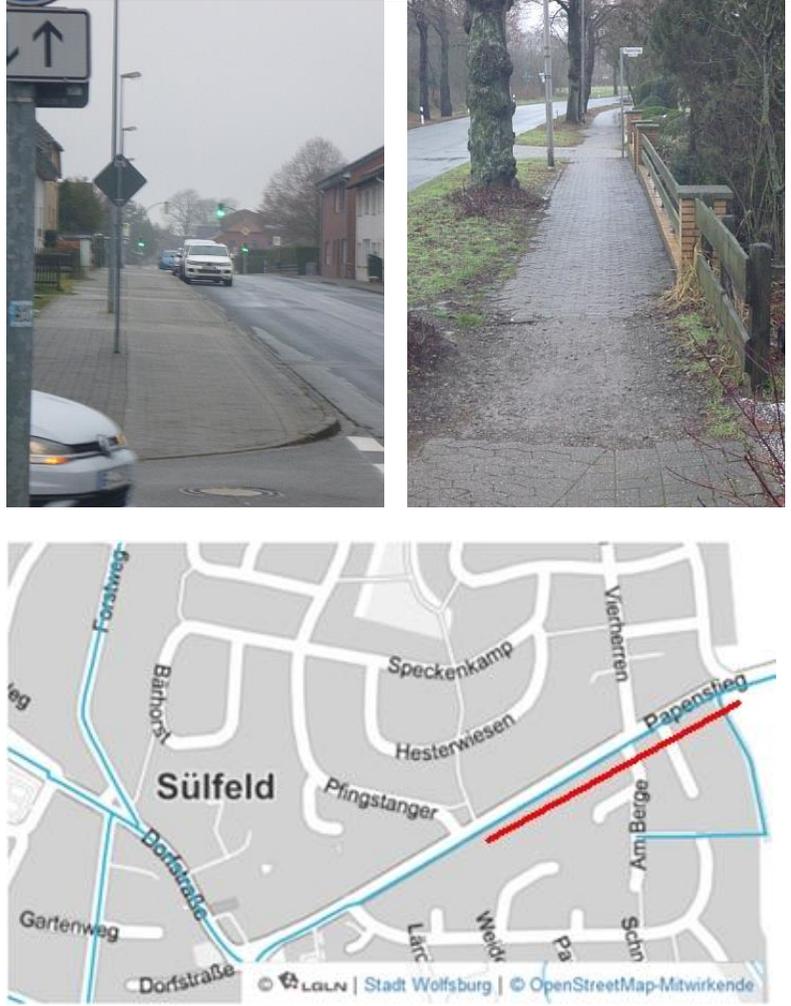
Index	Wer und Status	Situationsbeschreibung	Ortslage
Fal-06	RH CK 2022.01.22	<p>Radweg in Sülfeld Richtung Fallersleben: Der an der Straße Papenstieg einseitig geführte mit Zeichen „Gemeinsamer Geh- und Radweg“ (Z 241) getrennte Zweirichtungsrads- und Gehweg passiert insgesamt 14 Einfahrten zu Grundstücken. Die Einfahrten sind alle im Bereich des Radweges stark abgesenkt und erschweren das Radfahren deutlich, ebenso wie die schlechte Wegoberfläche. Die für die Grundstücke nötigen Absenkungen müssen sich innerhalb des Sicherheitstrennstreifens zur Fahrbahn befinden (Rampenstein/Flachbordstein). Dies erlaubt eine ebene Führung des Radweges. Die Strecke gehört zur Anfahrtsweg Richtung Fallersleben-Zentrum, zum Schulzentrum / Freibad / Sportzentrum Windmühlenberg.</p> <p>Kurz vor dem Ortsausgang geht der Weg nach Fallersleben über in einen schmalen gemeinsamen Zweirichtungs-Geh- und Radweg in schlechtem Zustand.</p>

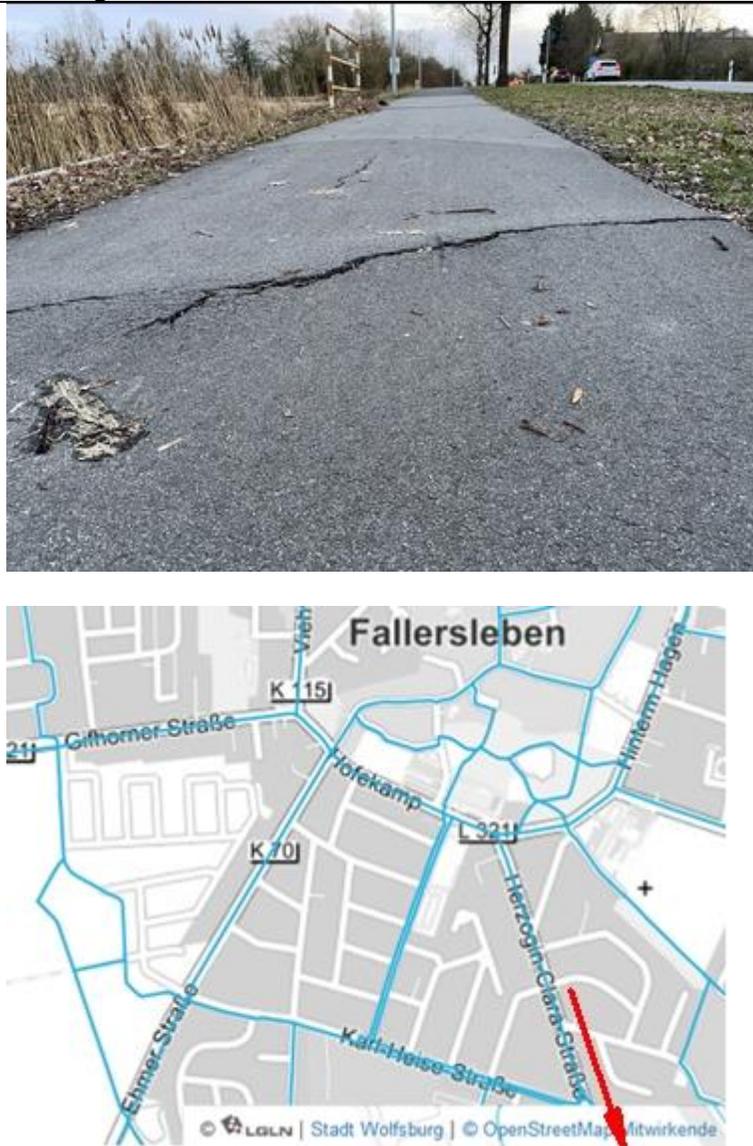
Index	Wer und Status	Situationsbeschreibung	Ortslage
Fal-07	CK 2022.01.22	<p>Radverbindungsweg Fallersleben-Mörse: Aufgrund der Wurzelaufrübrüche an der Herzogin-Clara-Straße ist der einseitig geführte benutzungspflichtige Zweirichtungs-Geh- und Radweg sehr uneben. Der Weg ist viel genutzter Verbindungsweg von Mörse zum Freibad Fallersleben, zum Schulzentrum Fallersleben und zum Sportzentrum Windmühlenberg. Eine ebene Oberfläche des Radwegs sollte wiederhergestellt werden.</p>

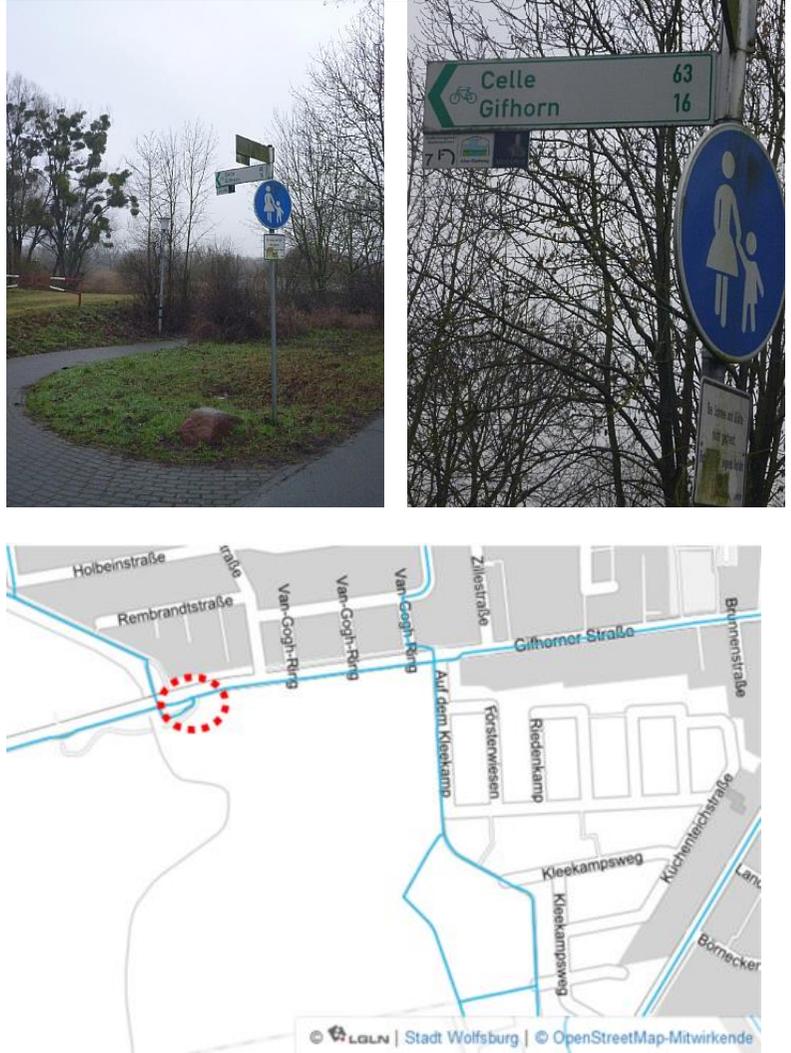
Index	Wer und Status	Situationsbeschreibung	Ortslage
Fal-08	CK 2022.01.22	<p>Übergang Gifhorner Str. zur L321 Richtung Sülfeld Die Unterführung unter der Gifhorner Straße ist als Fußweg ausgeschildert. Gleichzeitig ist der Weg aber auch offizielle Radroute nach Celle / Gifhorn sowie Aller-Radweg und AllerHoheit.</p>

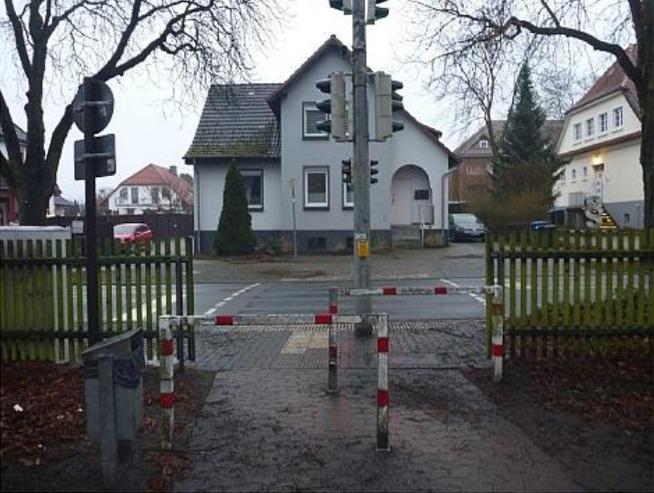
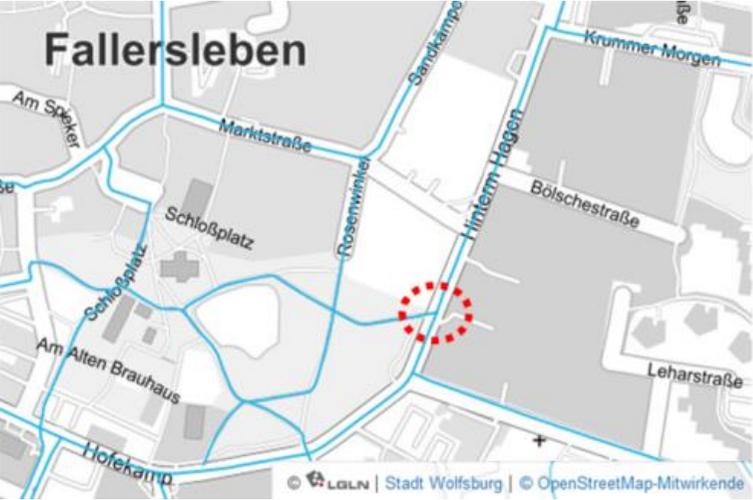
Index	Wer und Status	Situationsbeschreibung	Ortslage
Allg-01	MZ RH CK 2022.01.22	<p>Umlaufsperrn: Im gesamten Stadtgebiet Wolfsburg – nicht nur im Kerkstieg, wenn auch dort besonders gehäuft anzutreffen – sind Umlaufsperrn verbaut. Häufig sind sie nicht normgerecht errichtet (überlappend), zu eng gebaut (Zwischenraum) oder unnötig, da ein Poller für den gewünschten Zweck ausreichen würde. Für Lastenräder oder Räder mit Kinderanhänger sind viele Umlaufsperrn kaum zu passieren.</p> <p>Umlaufsperrn im Stadtgebiet sollten gelistet, geprüft und überarbeitet oder entfernt werden.</p> <p>Beispielhaft hier die Umlaufsperre am östlichen Ausgang des Schlossparks Fallersleben, auf dem Aller-Radweg => deutlich überlappend und zu eng.</p>
